AP1>AP2 Conversion LED Tail Lamp 説明書

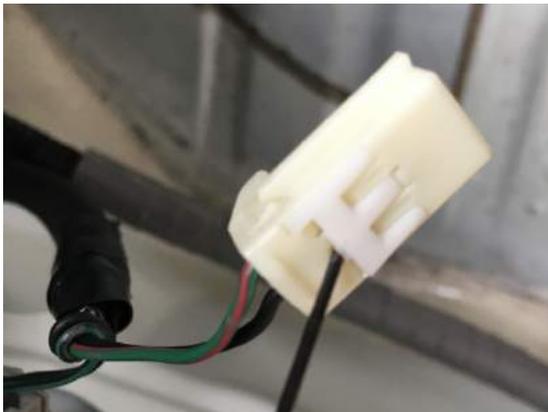
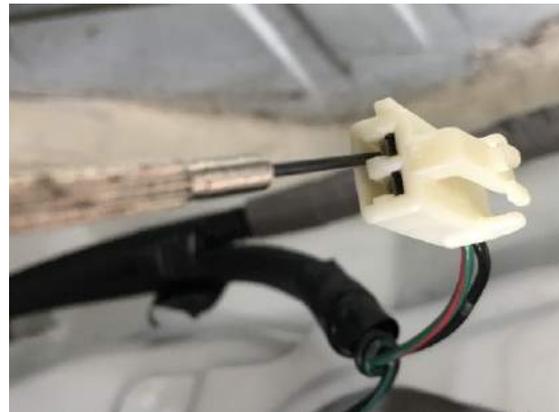
カプラーのピンロック(蓋のようなもの)を起こして持ち上げた状態で、

カプラーピン側ピン下(口が開いているほうが上)からピンストッパーをひっかけて起こし静かに線を引き抜けば、ピンは抜けます。

点灯しない場合は、純正カプラーのピンを入れ替える必要があります。

※この状態で元に戻してもAP1純正ランプは点灯します。

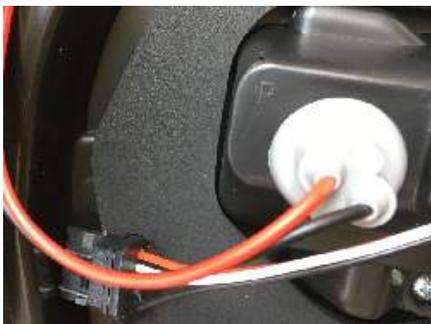
T10ソケット

■サイドマーカーをスモールランプと同時に点灯させる場合は、T10ソケットより出ている赤線、黒線を純正ハーネス側に割り込ませる必要があります。

配線の途中を剥いてハンダするなどしっかりと結線してください。

純正3極カプラーの赤・黒線にそれぞれ割り込ませます。
